## **Opis i zakres dzierżawy**

<b>OPINIA TECHNICZNA</b>		<b>KONSTRUKCJA</b>
STADIUM DOKUMENTACJI		BRANŻA
ZAMAWIAJĄCY:	Gmina Wrocław – Młodzieżowe Centrum Sportu 51-612 Wrocław, al. Ignacego Jana Paderewskiego 35	
OBIEKT:	Strzelnica Sportowa należąca do Młodzieżowego Centrum Sportu 51-612 Wrocław, al. Ignacego Jana Paderewskiego 35	
TEMAT OPRACOWANIA:	Opinia techniczna dotycząca stanu technicznego budynku wraz z budowlami i terenem przyległym do Strzelnicy Sportowej należącej do Młodzieżowego Centrum Sportu Wrocław, zlokalizowanej przy al. Ignacego Jana Paderewskiego 35 we Wrocławiu	
DATA:	Kwiecień 2023 r.

Przedmiotem opracowania jest strzelnica sportowa zlokalizowana przy al. Ignacego Paderewskiego 35 we Wrocławiu w kompleksie Stadionu Olimpijskiego.

Strzelnica sportowa w kompleksie Stadionu Olimpijskiego we Wrocławiu  
Wrocław, al. Ignacego Paderewskiego 35

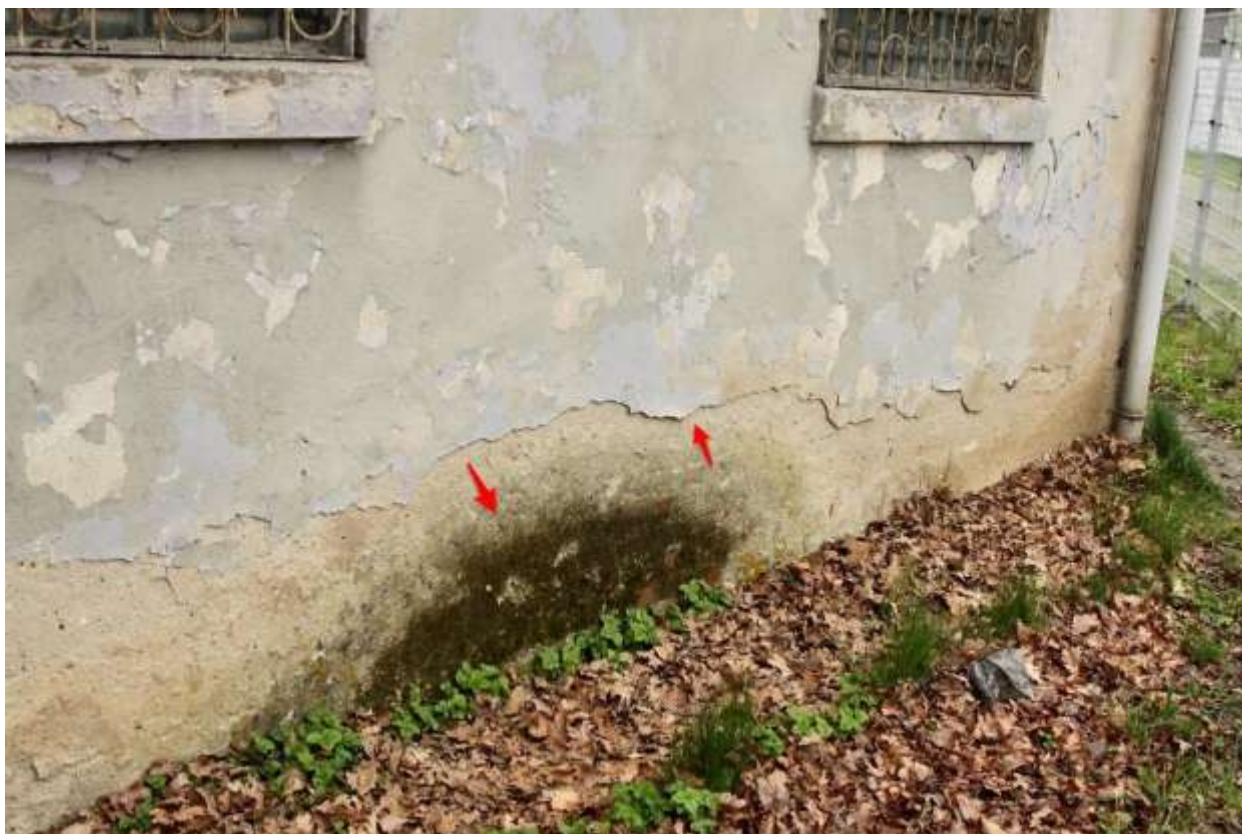
Fotografia nr 1

Podczas wizji lokalnej dokonanej w dniu 18 kwietnia 2023 roku stwierdzono liczne uszkodzenia i problemy dotyczące konstrukcję obiektu. Na ścianach zewnętrznych murowanych, w wielu miejscach tynk jest zmurszały, odparzony, częściowo już odpadł. Ze ścian pierwotnie pomalowanych farba odchodzi płatami. Występuje znaczne zawilgocenie ścian i stropów (Fotografie nr 1 i nr 8). Brakuje izolacji i właściwego opierzenia ścian.

- W celu przywrócenia obiektu do eksploatacji należy wykonać szereg niewątpliwie kosztownych prac, które jednak są konieczne, aby obiekt nie ulegał dalszej degradacji. Najważniejsze z nich to wymiana pokryć dachowych, obróbek blacharskich, udroźnienie lub wymiana rynien, osuszenie i zabezpieczenie ścian, uzupełnienie ubytków elementów żelbetowych, naprawa ścian murowanych.

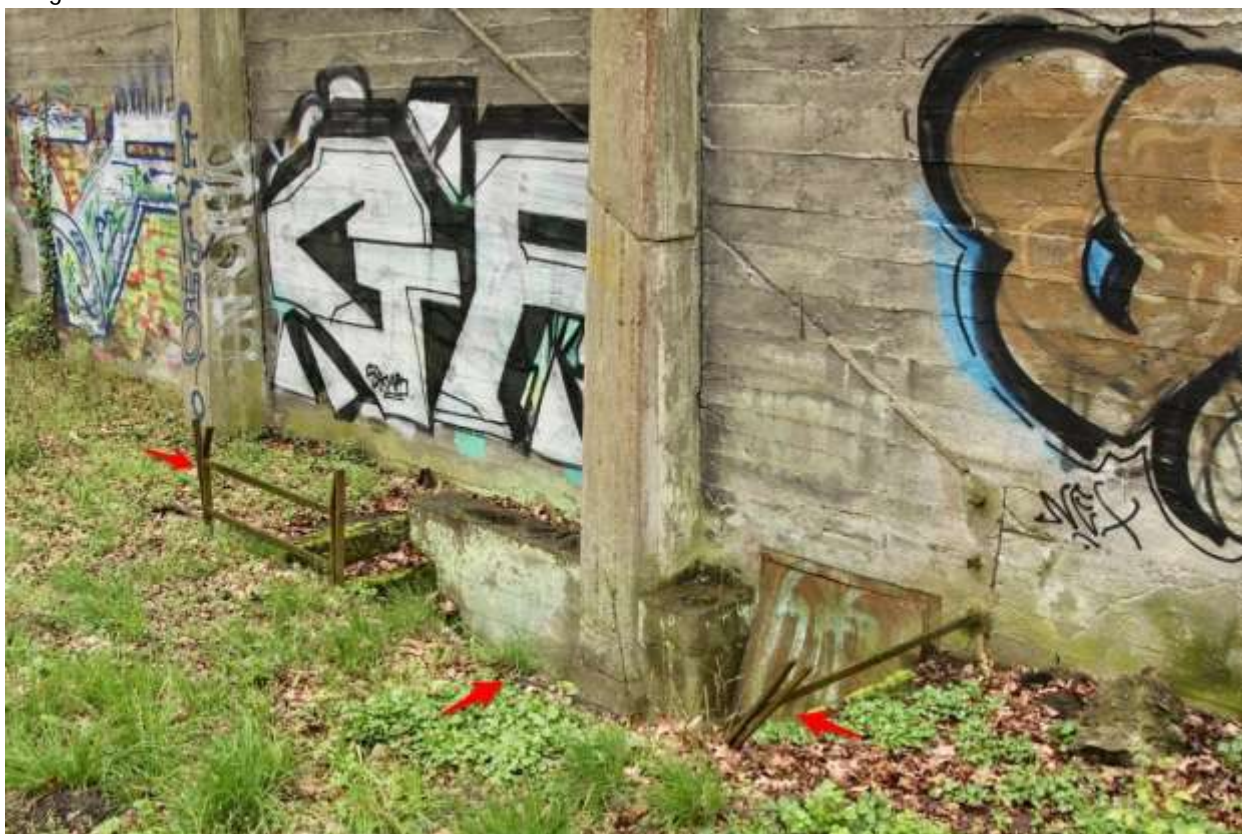
Fotografia nr 3

Na obrysie obiektu rozmieszczone zejścia do tarczowni w formie schodów betonowych. W wielu miejscach brakuje barierek zabezpieczających przed upadkiem, częściowo dostęp do nich jest wygradzony (Fotografia nr 3). Balustrady, które istnieją są w świetle aktualnych przepisów zbyt niskie. Pomierzona wysokość losowo wybranej balustrady wyniosła 73 cm (Fotografia nr 21). Stopnie biegów schodowych są zdegradowane w znacznym stopniu.

- Należy zabezpieczyć wszystkie dojścia do tarczowni zarówno wewnątrz jak i na zewnątrz obiektu. - Braki odpowiedniej ilości zabezpieczeń w postaci przeston górnych jak również brak przeston dolnych ograniczających możliwość rykoszetowania pocisków z płaszczyzny strzelnicy, brak zadaszeń ochronnych kulochwytów głównych oraz niewłaściwa konstrukcja zadaszeń istniejących, niewłaściwa konstrukcja osłon części konstrukcyjnej zdegradowanych przeston poziomych górnych stwarza niebezpieczeństwo opuszczenia pocisku (wystrelonego ze stanowiska strzeleckiego z prawidłowej postawy strzeleckiej) ze strefy strzelań stwarzając zagrożenie użytkownika.

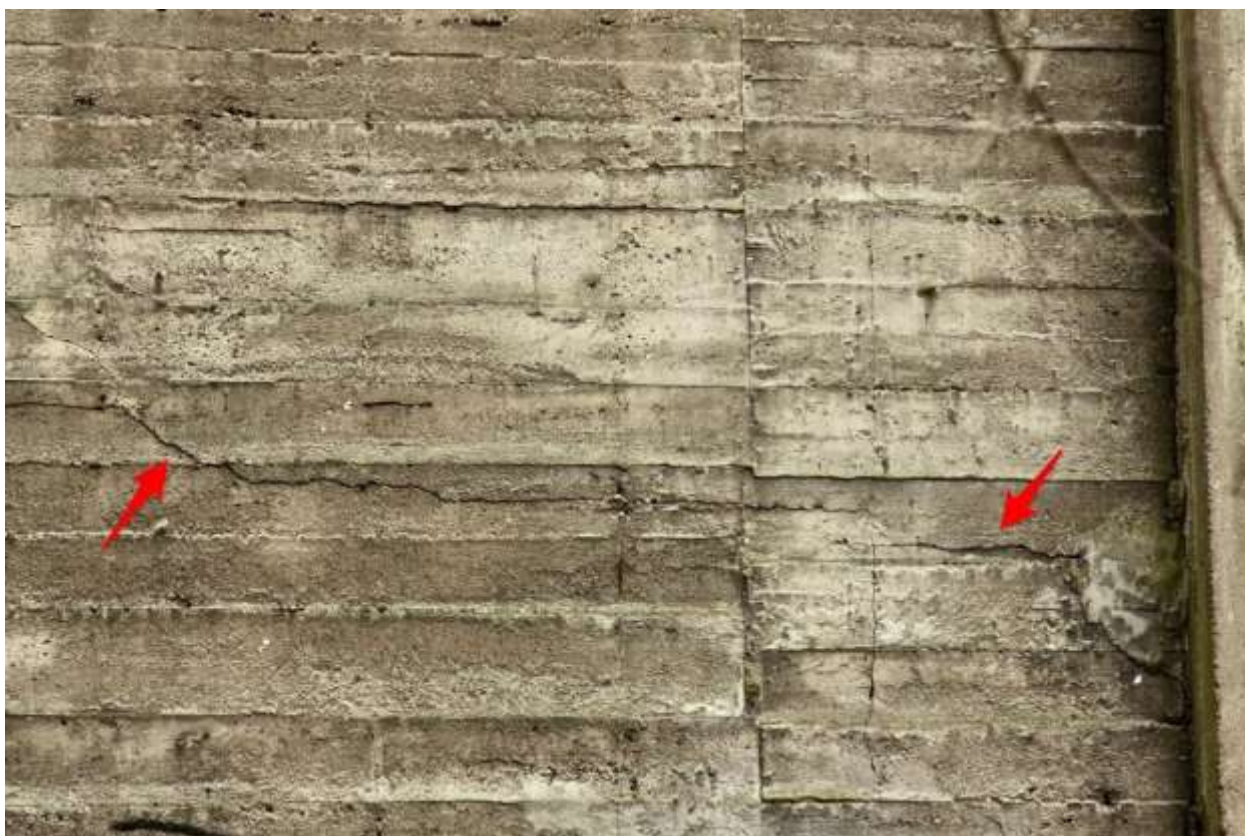
Fotografia nr 4

W północno-wschodnim narożniku od strony wschodniej ściana żelbetowa jest zarysowana, co wynika zapewne z przechylenia ściany od strony północnej (Fotografia nr 4).

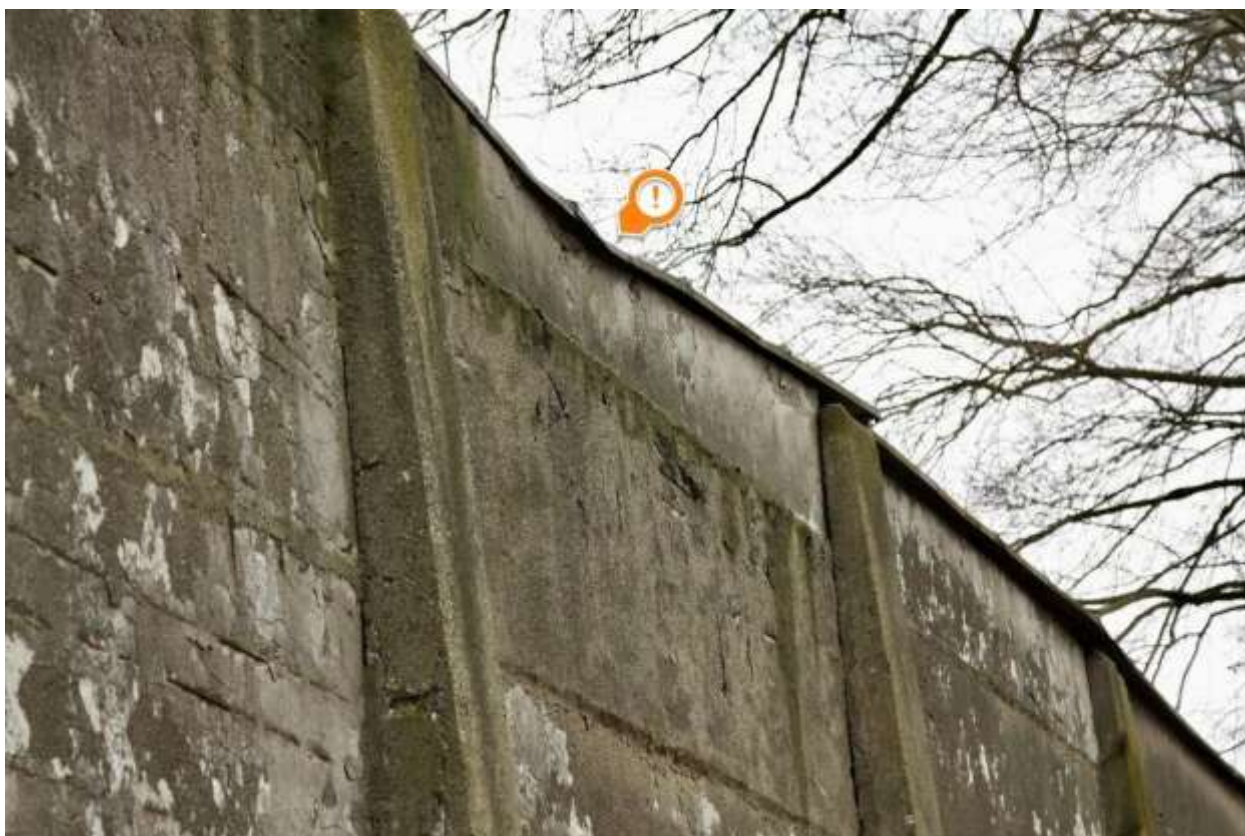
6

Ściana od strony zachodniej w jednym miejscu na górze jest zapadnięta do środka strzelnicy w sposób bezpośrednio zagrażający bezpieczeństwu (Fotografia nr 6). Odniesiono wrażenie, że część ściany nie wpadła do środka strzelnicy tylko dzięki deskowaniu przymocowanemu od środka ściany. Ten fragment należy zabezpieczyć niezwłocznie.

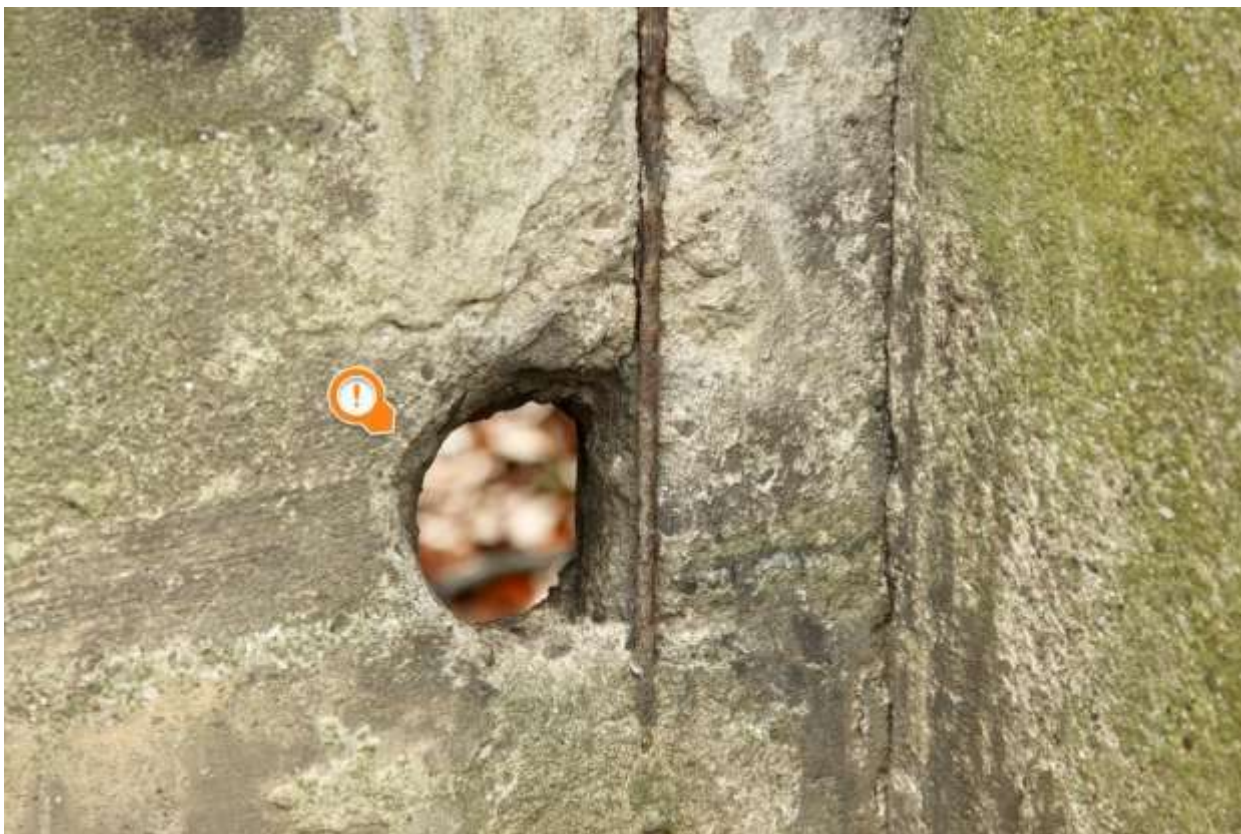
Fotografia nr 7

W dwóch miejscach znaleziono dziury w ścianach (Fotografie nr 7 i nr 23), co jest niedopuszczalne w sytuacji, kiedy ściana jest elementem zabezpieczającym przed wydostawaniem się pocisków poza strzelnicę. Należy podkreślić, że nie przeprowadzono dogłębnych oględzin ścian, dlatego nie można wykluczyć, że otworów może być więcej.

- Należy przeprowadzić szczegółową analizę ścian pod kątem możliwych ubytków i szczelin wskrośnych.
- Należy przeprowadzić analizę składu chemicznego podkładów kolejowych, którymi wyłożony jest kulochwyt w pawilonie głównym, a w przypadku wykazania składników niebezpiecznych, należy je zutylizować zgodnie z odpowiednimi przepisami.

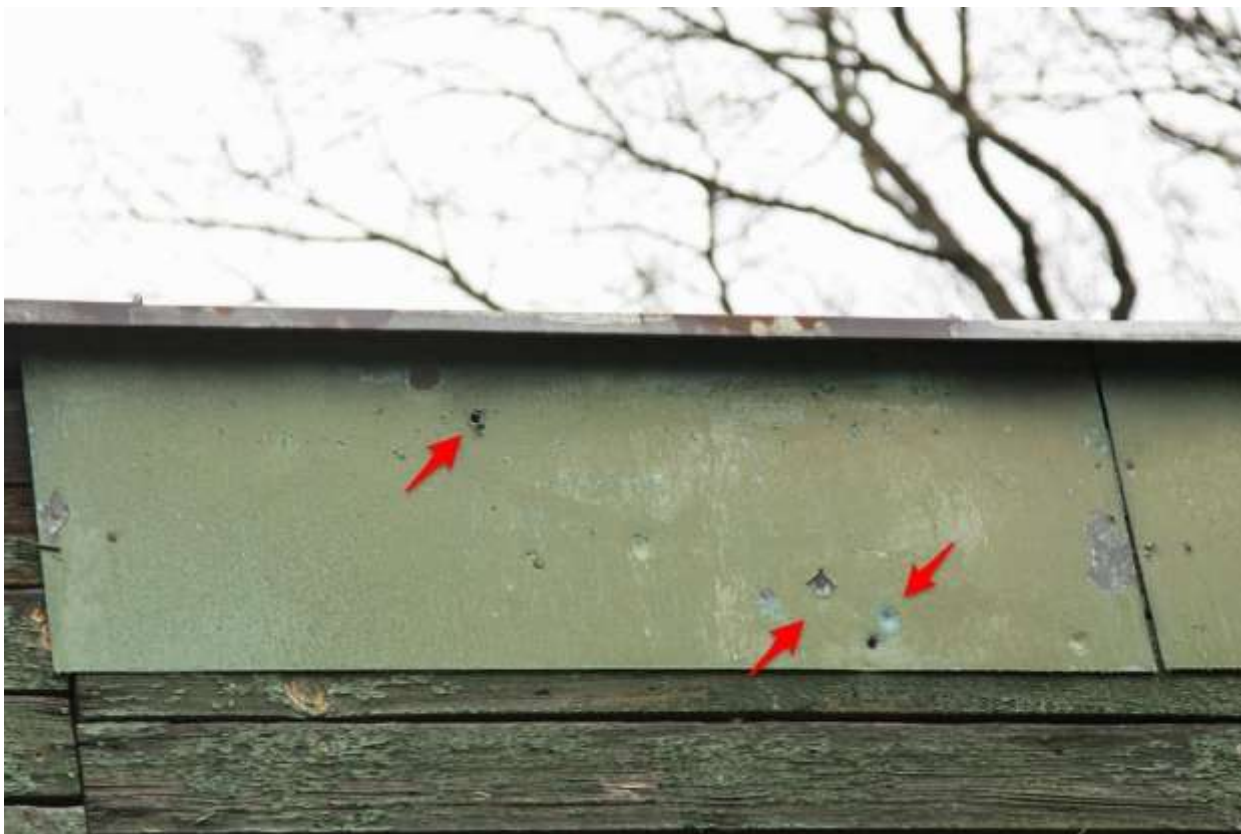
Fotografia nr 9

Na górnych fragmentach ścian występują ślady wskazujące na rykoszetowanie pocisków (Fotografia nr 9 i nr 11).

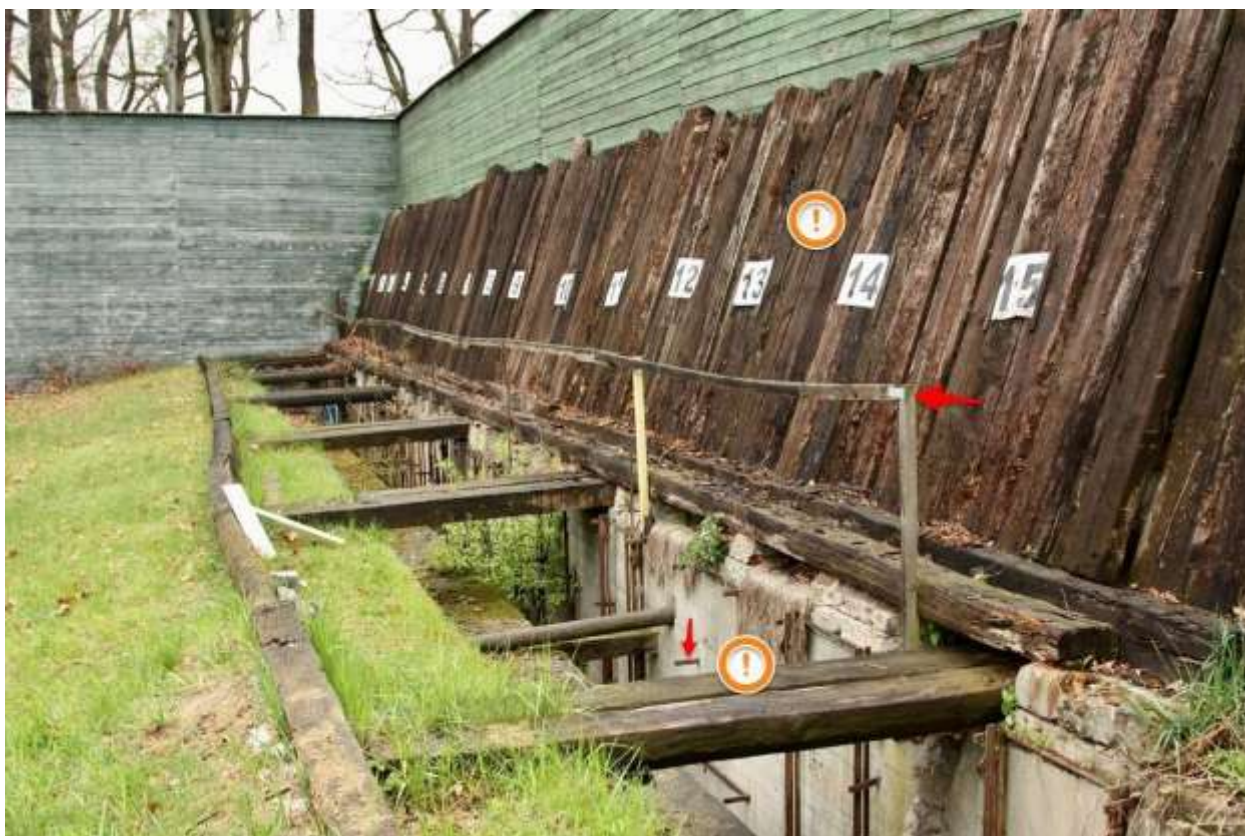
10

Kulochwyty w pawilonie głównym jest dodatkowo wyłożony podkładami kolejowymi (Fotografia nr 10). Podkłady w wielu miejscach nie przylegają do siebie tworząc puste przestrzenie, które nie są zabezpieczone przed pociskami. Z uwagi na charakterystyczny zapach powzięto podejrzenie, że podkłady są odpadem niebezpiecznym, który powinien zostać zutyliizowany. Zalecono zbadanie składu chemicznego podkładów.

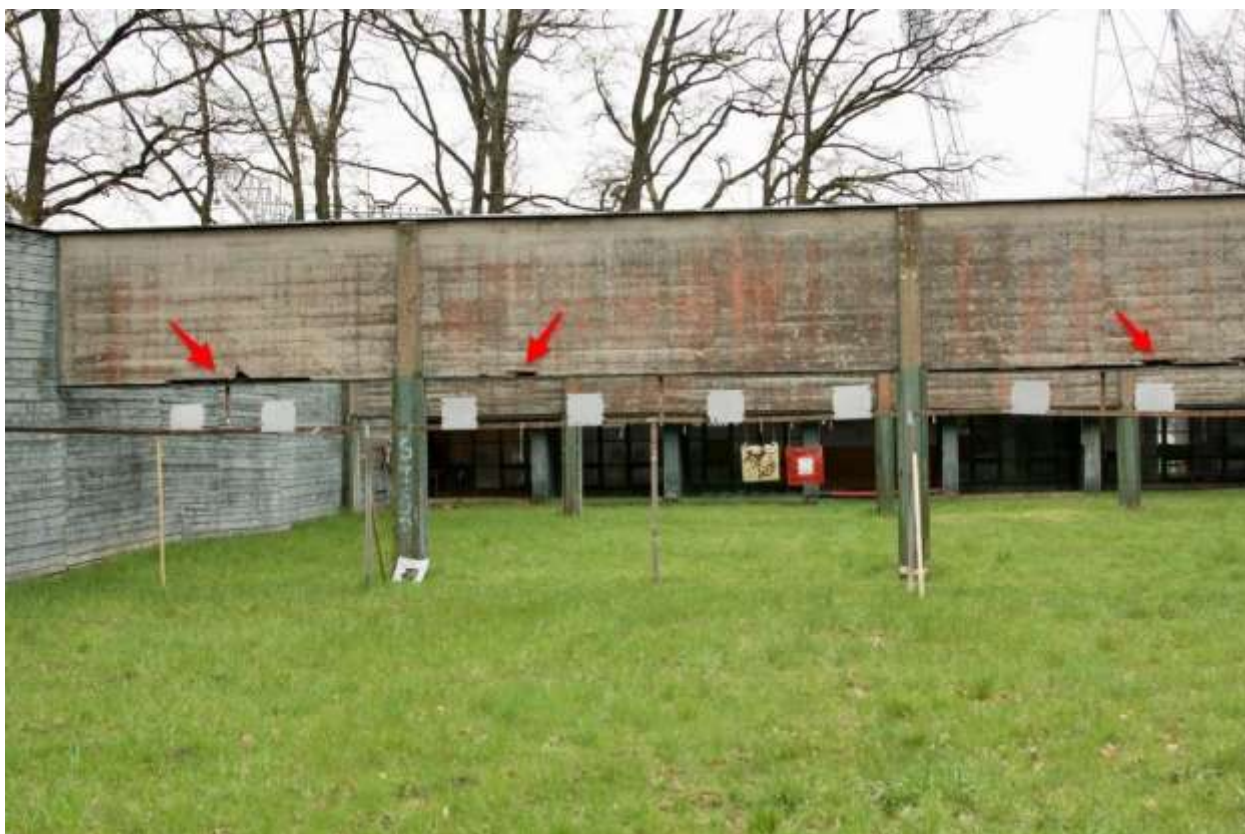
Fotografia nr 12

Na osi strzeleckiej występują znaczne ubytki betonu w przestonach poprzecznych. W wielu miejscach występuje odłonięte, skorodowane zbrojenie elementów oraz liczne spęknięcia i pęknięcia (Fotografie nr 12, nr 13 i nr 25).

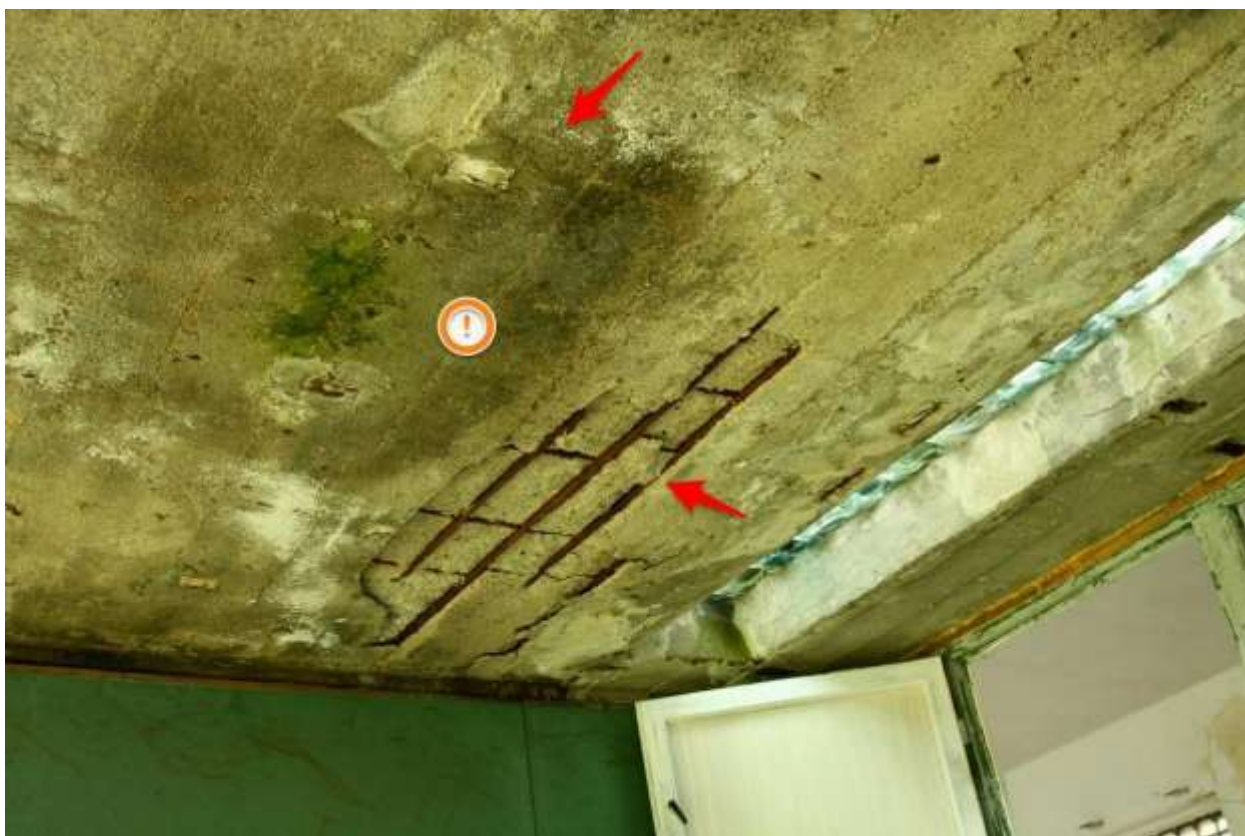
14

Występuje znaczna degradacja płyt żelbetowych stanowiących zadaszenie stanowisk strzeleckich. Ubytki betonu, odłonięte i skorodowane zbrojenie oraz liczne zawilgocenia wskazują na niewłaściwą izolację ich górnej powierzchni (Fotografia nr 14). Zadaszenie w wielu miejscach jest pokryte roślinnością.

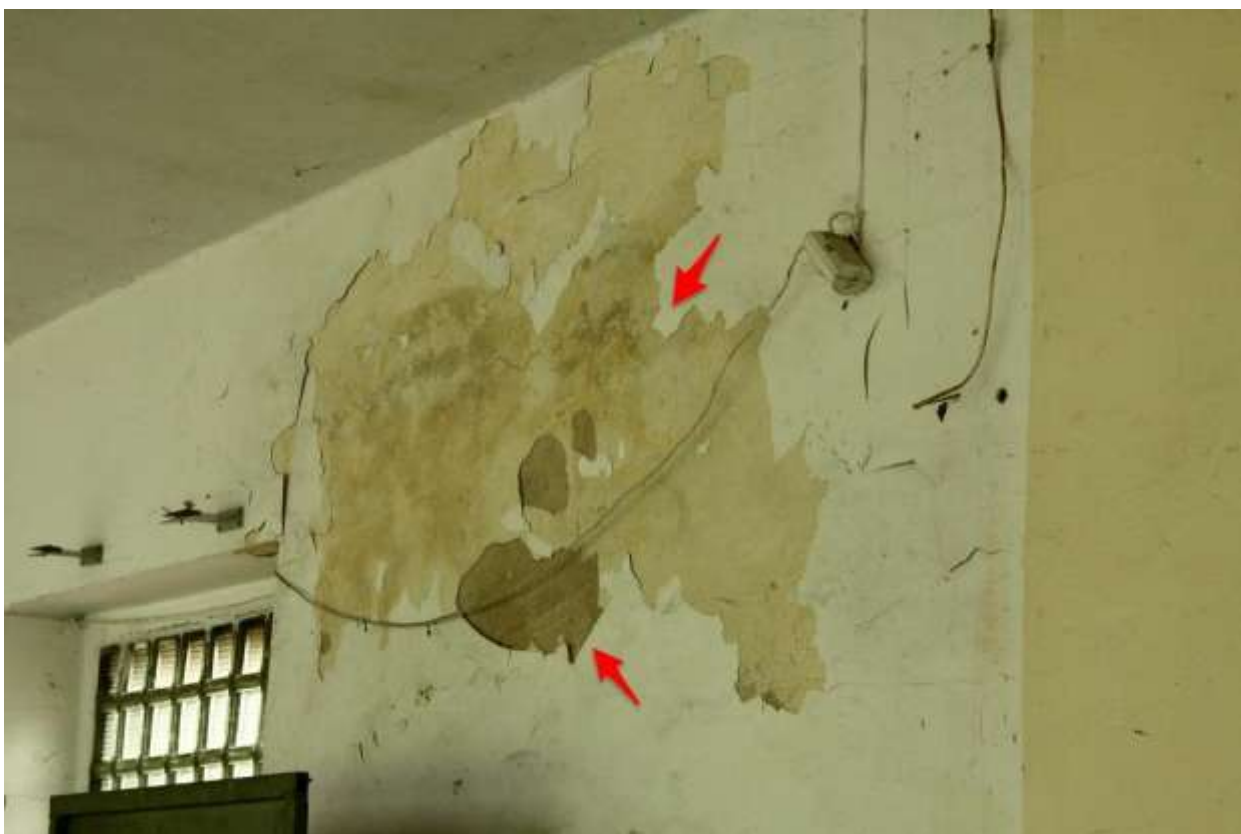
Fotografia nr 15

W budynku ze ścian pierwotnie pomalowanych farba odchodzi płatami. W kilku miejscach występuje znaczne zawilgocenie ścian (Fotografia nr 15). Dach w wielu miejscach jest pokryty roślinnością.

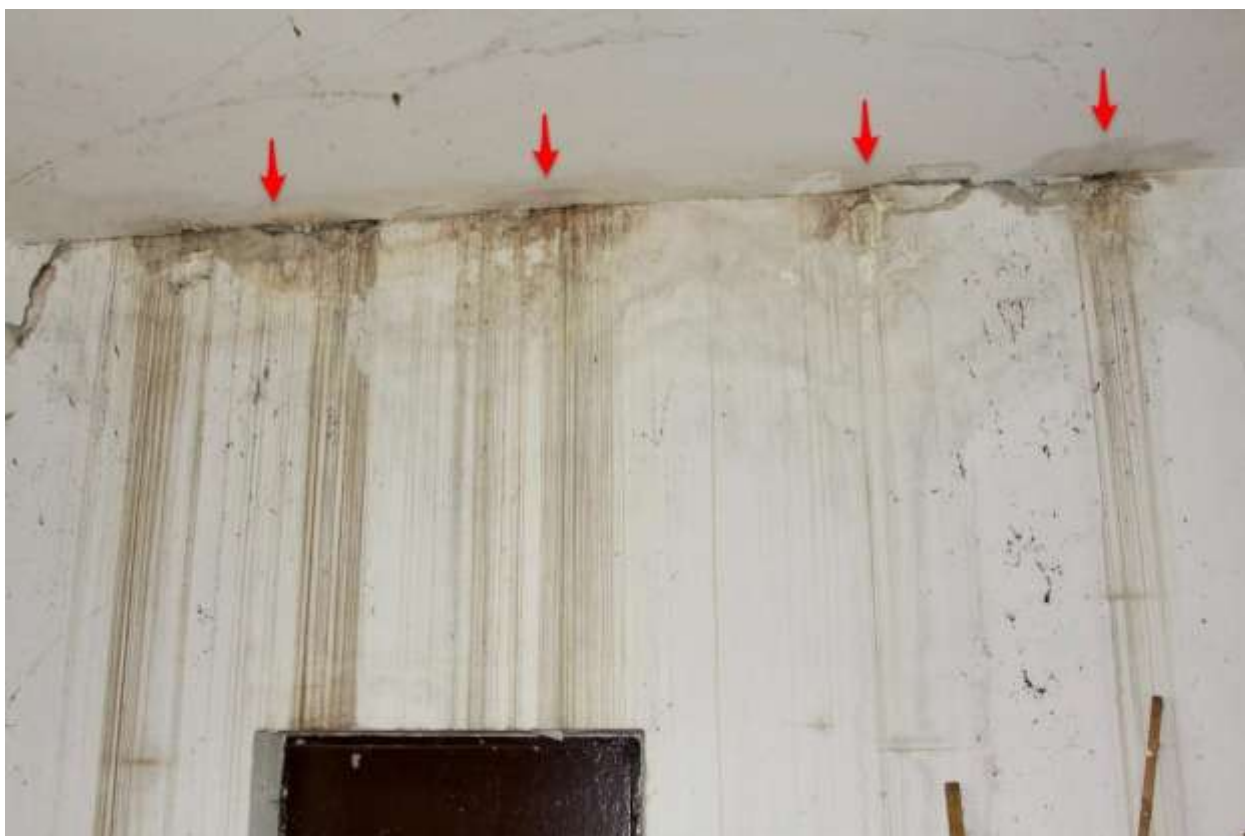
Fotografia nr 16

W budynku w wielu miejscach na styku ścian i stropu występuje znaczne zawilgocenie wynikające z degradacji pokrycia dachowego (Fotografia nr 16). Dach w wielu miejscach jest pokryty roślinnością.

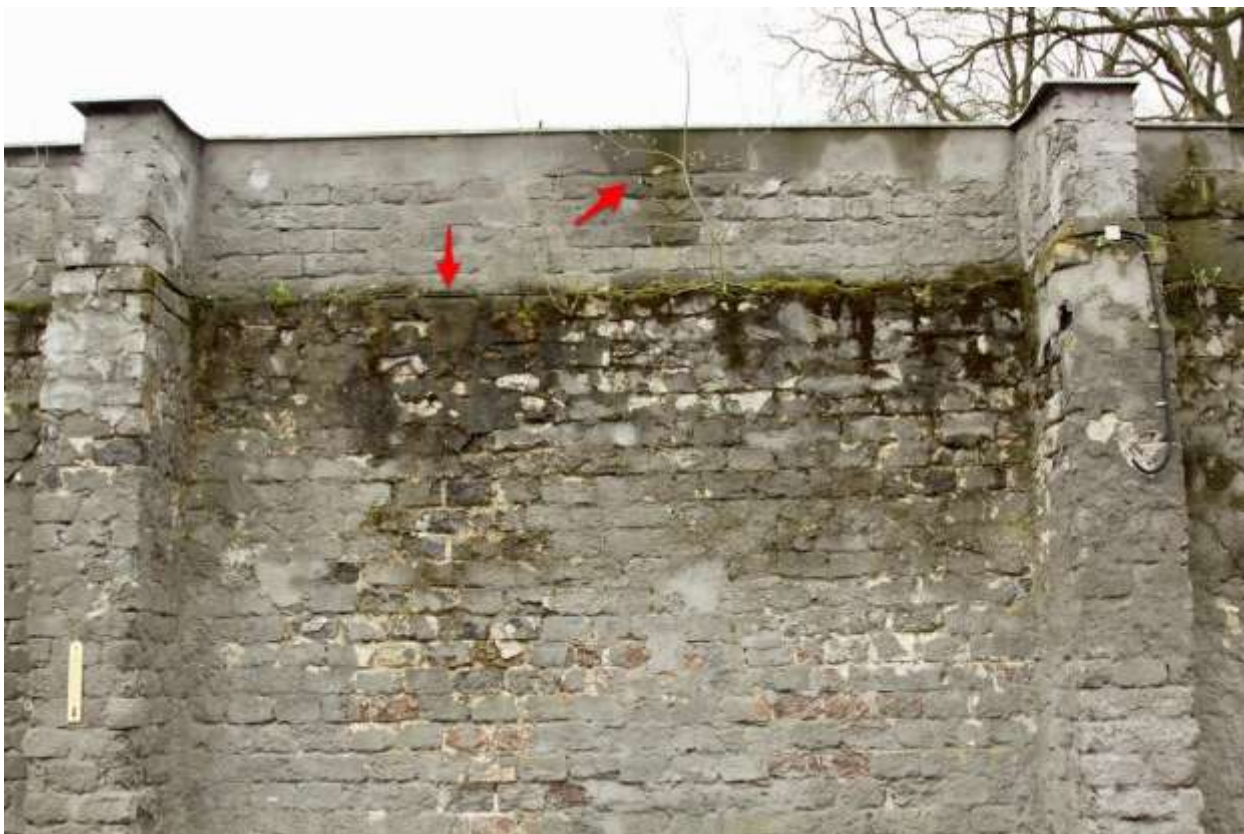
Fotografia nr 18

Mur ograniczający ten obszar od strony południowej wykazuje znaczne zużycie techniczne. Z uwagi na brak opierzenia występuje znaczne zawilgocenie ściany. Zaobserwowano liczne ubytki cegieł i braki zaprawy. Elementy murowe pokruszone. Z części ścian odpadł tynk, a na pozostałych fragmentach tynk jest zmurszały, w wielu miejscach odparzony (Fotografia nr 18).

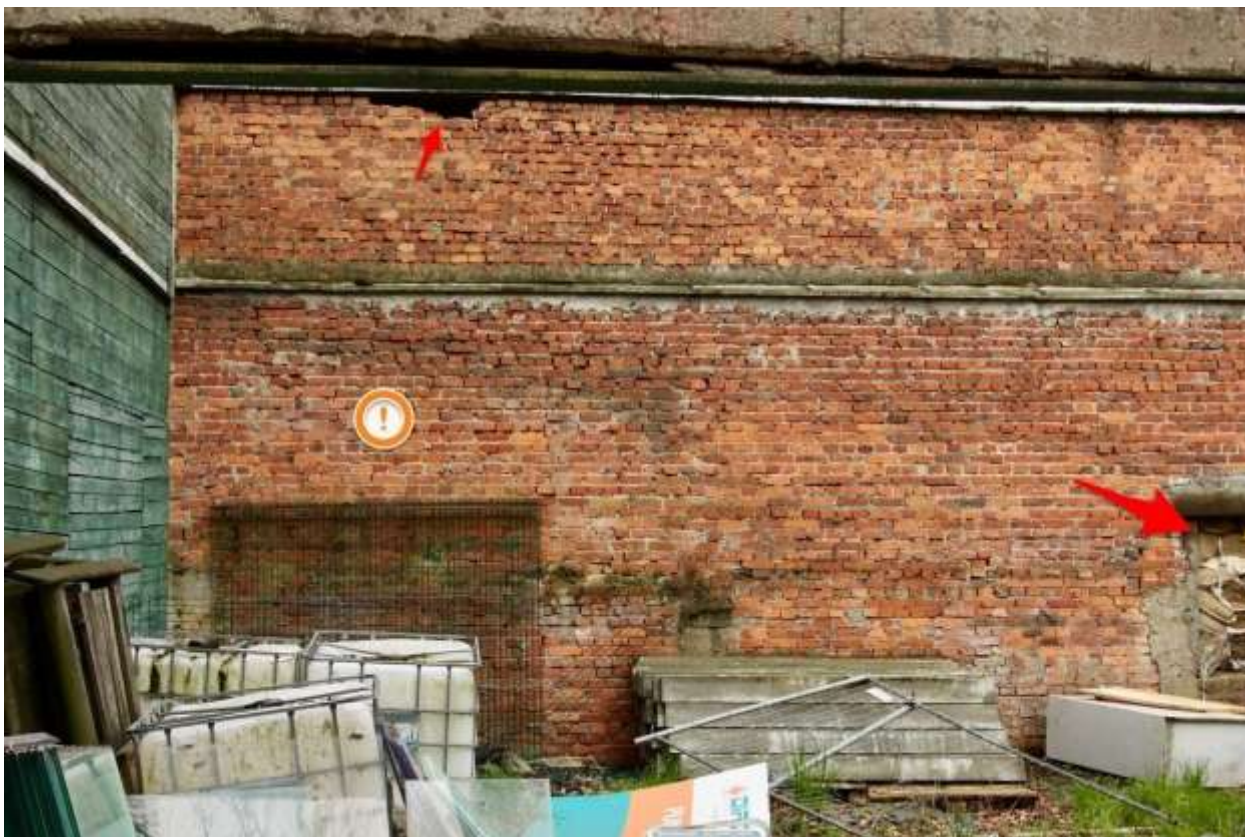
Fotografia nr 19

Ściana murowana z cegły pełnej oddzielająca ten obszar od osi pawilonu głównego jest w złym stanie technicznym. Zawilgocona, nieotynkowana, w wielu miejscach brakuje fragmentów cegieł. Część spoin niewypełniona zaprawą. Na znacznych obszarach występują liczne jej braki. Pierwotnie wykonany w ścianie otwór jest wypełniony workami z piaskiem (Fotografia nr 19).

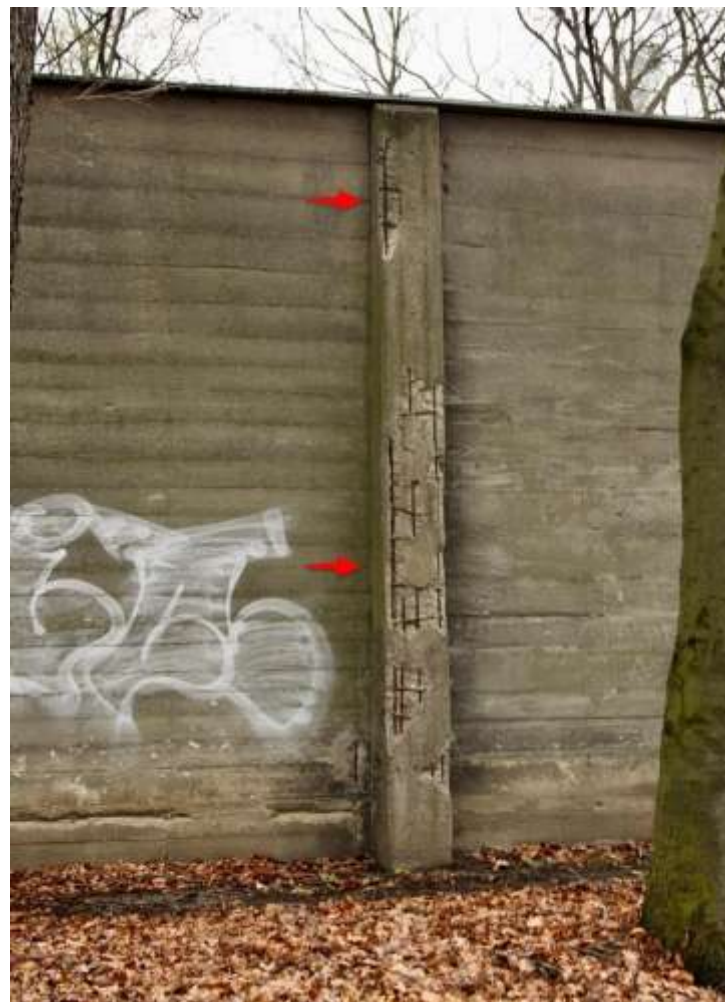
W ścianach żelbetowych i wzmacniających je słupach żelbetowych występują znaczne ubytki betonu, zbrojenie w bardzo często jest całkowicie odłonięte i skorodowane (Fotografie nr 24 i nr 28). Elementy konstrukcyjne są w wielu miejscach spękane. W wielu miejscach brakuje właściwego opierzenia ścian.
