## **Opis i zakres dzierżawy**

<b>OPINIA TECHNICZNA</b>		<b>KONSTRUKCJA</b>
STADIUM DOKUMENTACJI		BRANŻA
ZAMAWIAJĄCY:	Gmina Wrocław – Młodzieżowe Centrum Sportu 51-612 Wrocław, al. Ignacego Jana Paderewskiego 35	
OBIEKT:	Strzelnica Sportowa należąca do Młodzieżowego Centrum Sportu 51-612 Wrocław, al. Ignacego Jana Paderewskiego 35	
TEMAT OPRACOWANIA:	Opinia techniczna dotycząca stanu technicznego budynku wraz z budowlami i terenem przyległym do Strzelnicy Sportowej należącej do Młodzieżowego Centrum Sportu Wrocław, zlokalizowanej przy al. Ignacego Jana Paderewskiego 35 we Wrocławiu	
DATA:	Kwiecień 2023 r.

Przedmiotem opracowania jest strzelnica sportowa zlokalizowana przy al. Ignacego Paderewskiego 35 we Wrocławiu w kompleksie Stadionu Olimpijskiego.

Strzelnica sportowa w kompleksie Stadionu Olimpijskiego we Wrocławiu  
Wrocław, al. Ignacego Paderewskiego 35

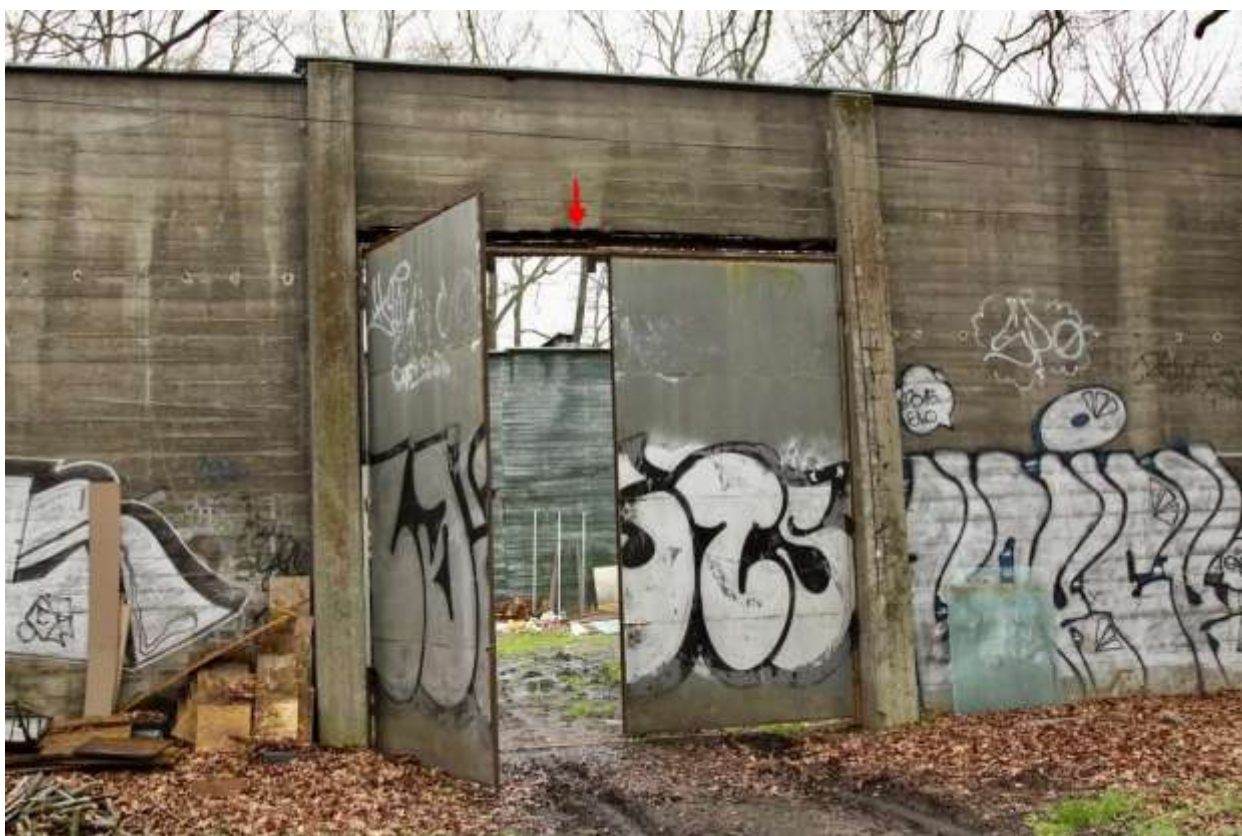
Fotografia nr 2

W celu umożliwienia przejścia do tego obszaru, w ścianie zewnętrznej od strony wschodniej, wykonano otwór i wstawiono stalową bramę dwuskrzydłową. Otwór wykonano poprzez wykucie fragmentu ściany żelbetowej pomiędzy słupami. Od spodu usuniętego fragmentu widać odsłonięte i skorodowane zbrojenie (Fotografia nr 2).

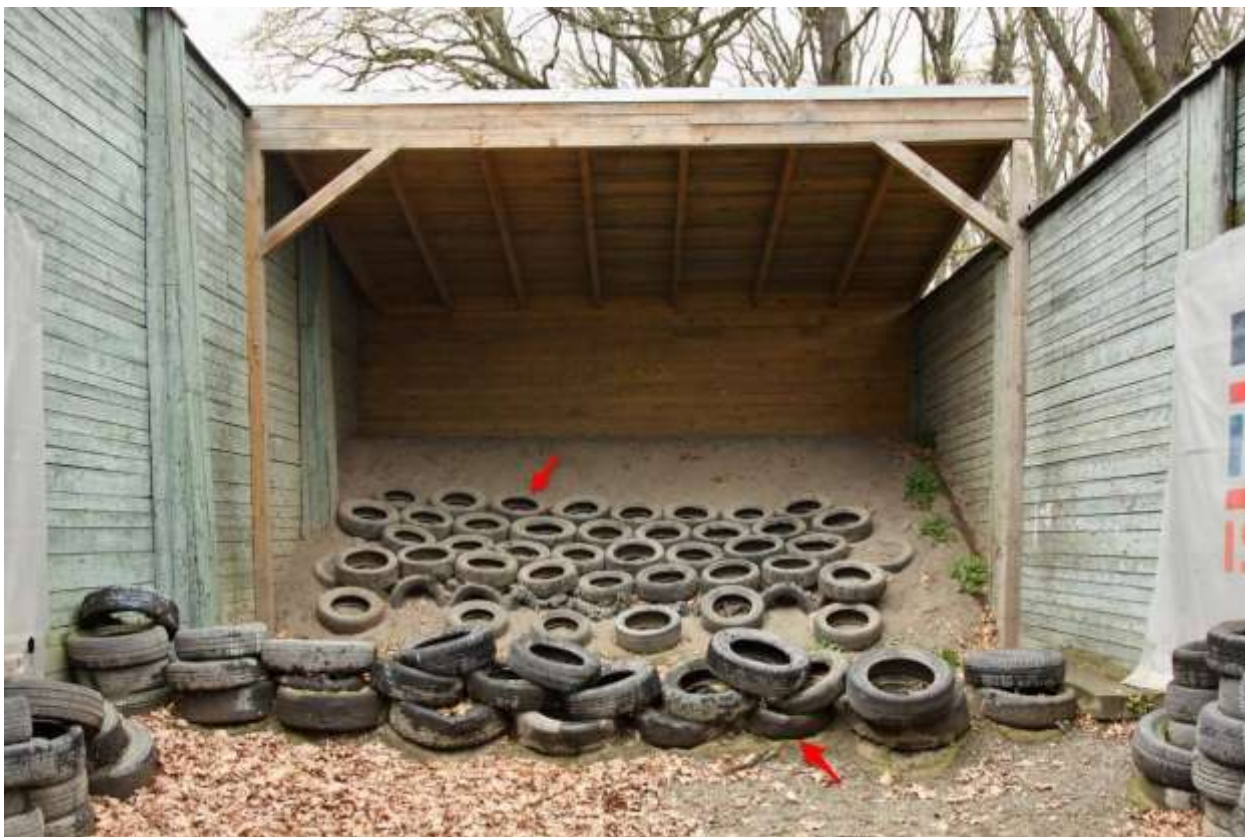
Fotografia nr 17

Kulochwyty główny piaskowy z ułożonymi luźno na wierzchu oponami. Opony nie są wypełnione piaskiem. Nad kulochwytem zadaszenie drewniane, którego nie było ujęte w inwentaryzacji z 1969 roku (Fotografia nr 17). Z uzyskanych informacji wynika, że nie ma śladu tego obiektu w żadnej dokumentacji. Można domniemywać, że jest to konstrukcja stosunkowo nowa. Jej stan można ocenić jako dobry jednakże o konstrukcji nie zapewniającej ochrony kulochwyty przed rykoszetowaniem pocisku.

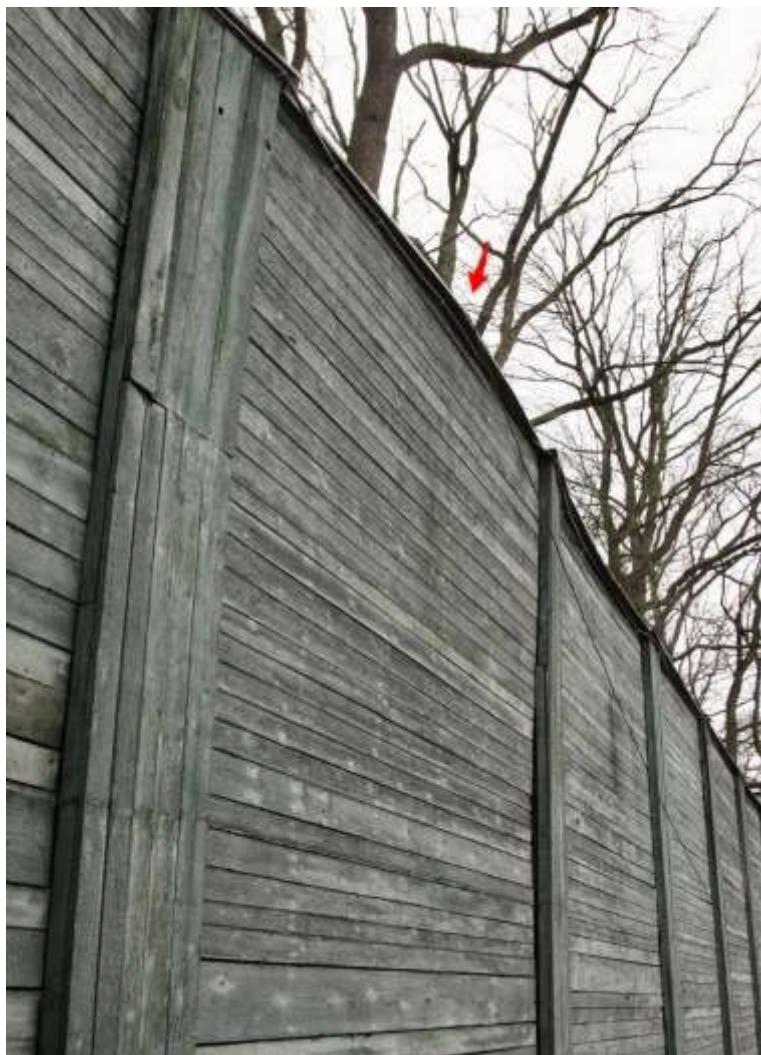
Fotografia nr 27

Na górnym fragmencie ściany zewnętrznej od strony zachodniej widać wybrzuszenie płyty żelbetowej do wewnątrz obiektu (Fotografia nr 27).
